Potencial de inundación de la quebrada “El Monte” en el Municipio de Tarija, Bolivia

Flood potential of the “El Monte” stream in the Municipality of Tarija,
Bolivia

Ana Noemi Gomez Vaca

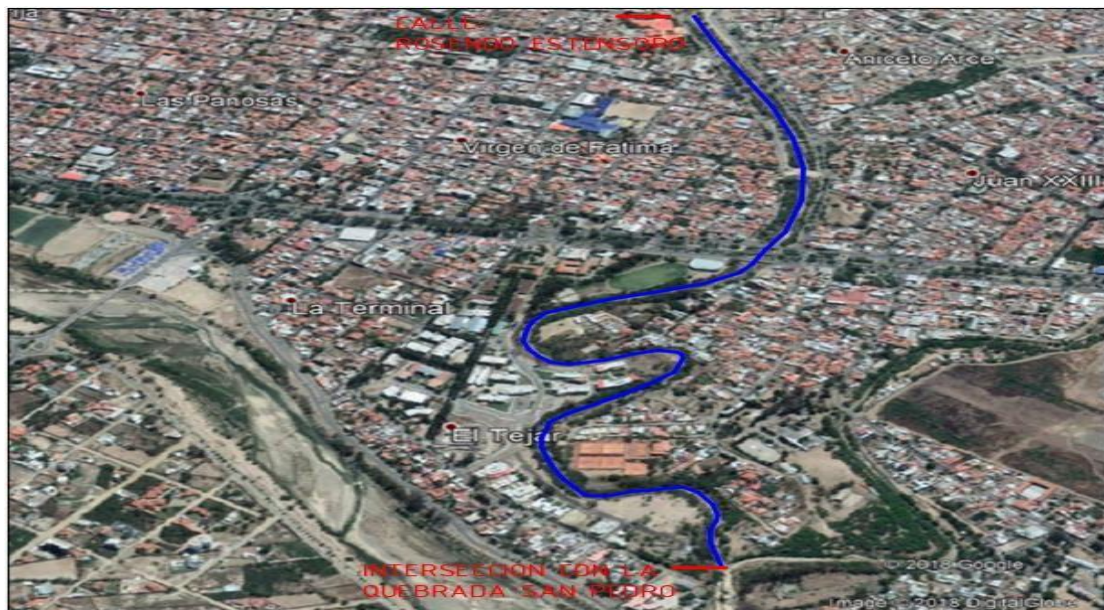
Figura 1. Barrios aledaños a la Quebrada “El Monte” Fuente: Google Earth

Los mapas de inundación o modelaciones hidrológicas e hidráulicas son una herramienta que permiten alertar a la población y a los organismos gubernamentales acerca del peligro de pérdida de vidas, la vulnerabilidad de los terrenos y de las obras civiles próximas a este afluente. Esta información puede ser de utilidad para generar propuestas que permitan atender la situación que ya está creada por la ocupación de las zonas cercanas a esta quebrada de forma poco planificada y desordenada. Como evidencia se tiene que la superficie de los barrios de La Pampa, Virgen de Fátima, El Tejar, Aniceto Arce, Juan XXIII y San Gerónimo muy próximos a la Quebrada “El Monte”, en los últimos años casi ha duplicado sus áreas construidas y han incluido el cambio substancial de los usos y coberturas de los suelos. Como puede observarse en la figura 1.

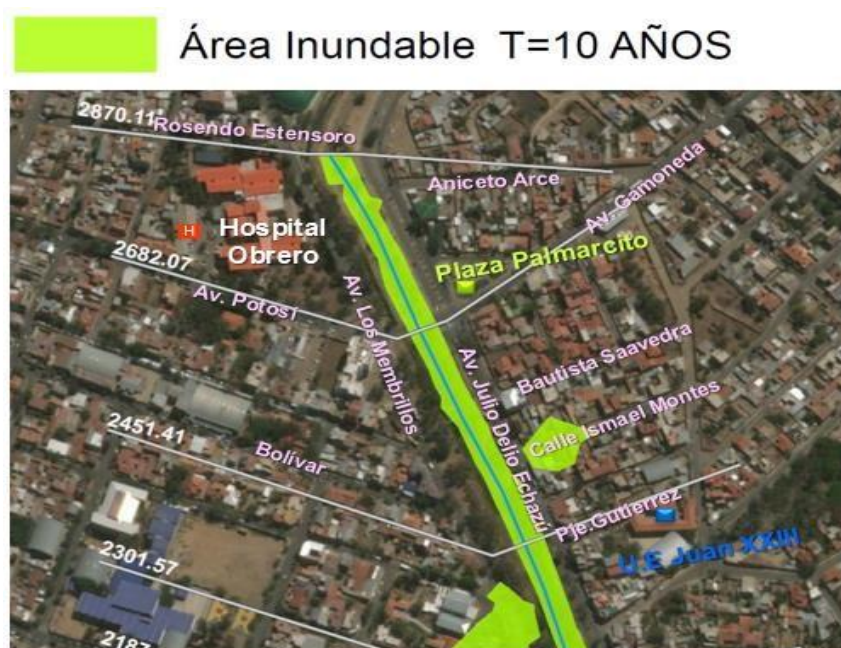
Figura 3. Mapa de Inundación para la Zona Hospital Obrero en 10 años.

La zona comprende desde la sección 2870.11 a 2451.41, para los primeros periodos de retorno de 2 y 5 años el área de inundación es poco relevante, para el periodo de retorno de 10 años se observa acumulación de agua debido a que las cotas de terreno son más bajas que las cotas de los bordes de la quebrada en la calle Ismael Montes ubicada en el margen izquierdo de la quebrada. Para el periodo de retorno de 25 años en el margen izquierdo de la quebrada en la Av. Julio Delio Echazú se ven afectadas las calles Aniceto Arce, Bautista Saavedra, Ismael Montes y el pasaje Gutiérrez las tres últimas son zonas de restaurantes. En el margen derecho de la quebrada se ve afectada parte de las

avenidas. Membrillos y Potosí, para el periodo de retorno de 50 y 100 años la mancha de inundación se expande en el margen izquierdo inundando la plaza de Palmarcito como así también la Av. Julio Delio Echazú en la zona de restaurantes. En el margen izquierdo se inunda parte de las avenidas Los Membrillos y Potosí, para los periodos de retorno de 300 y 500 años la mancha de inundación se expande en el margen izquierdo inundando en su totalidad la Plaza Palmarcito como así también la Av. Julio Delio Echazú inundando la Unidad Educativa Juan XXIII, la Av. Membrillos como así también el Hospital Obrero. (Figura 5 y 6).

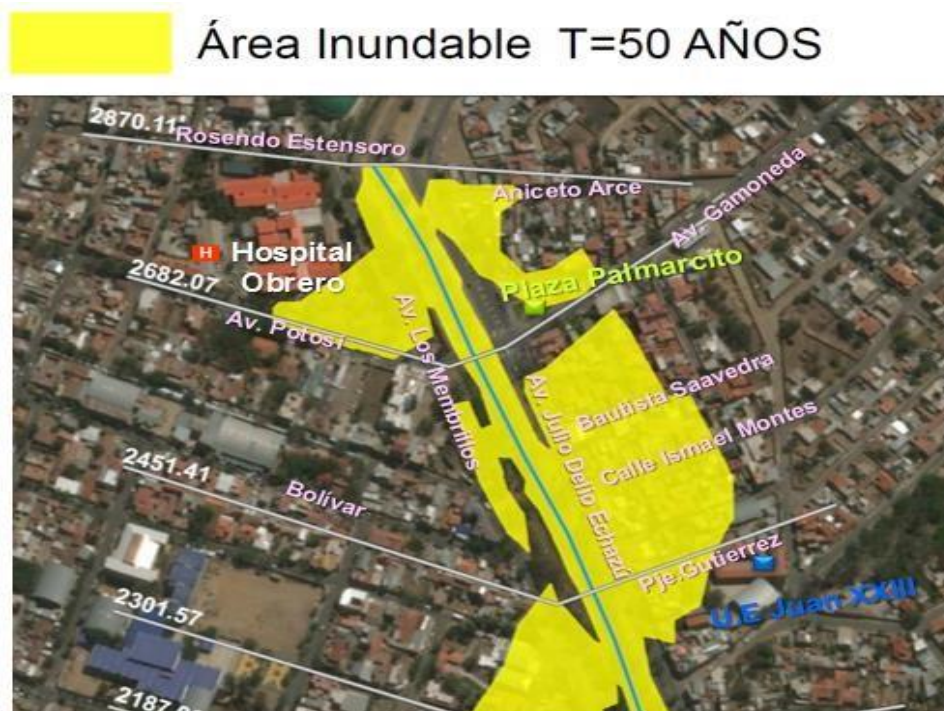
Figura 4. Mapa de Inundación para la Zona Hospital Obrero en 50 años.

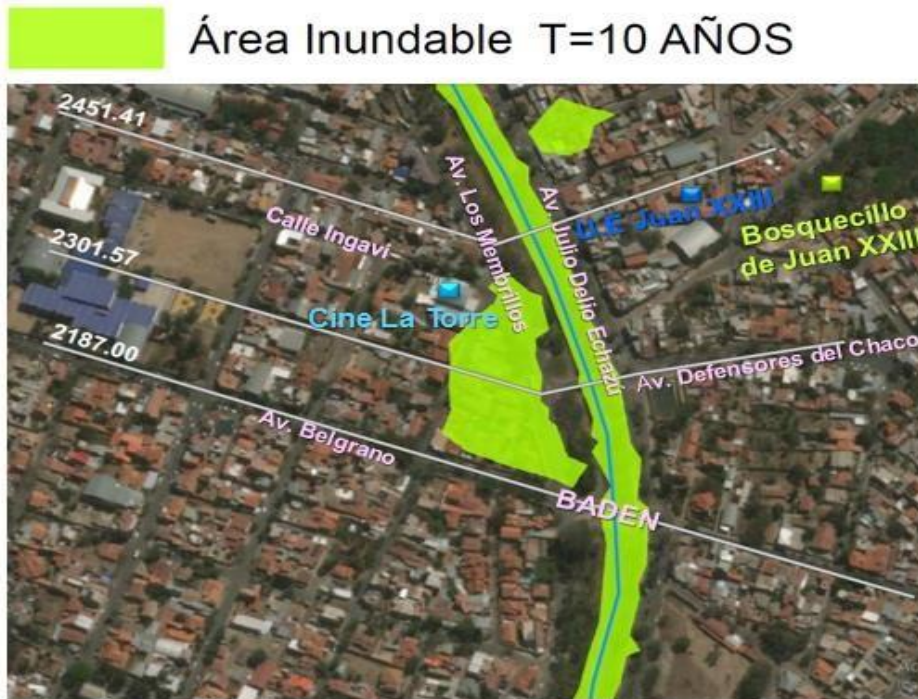
Figura 5. Mapa de Inundación para la Zona Cine La Torre en 10 años

La zona comprende desde la sección 2451.41 a 2187.00, para los primeros periodos de retorno de 2 y 5 años. En el margen derecho de la quebrada en la Av. Membrillos entre la calle Ingavi y Av. Belgrano se observa una acumulación de agua debido a que las cotas de terreno son más bajas que las cotas de los bordes de la quebrada; para un periodo de retorno de 10 años y 25 años se inunda el Cine La Torre al ser una zona de baja profundidad y al contar con un puente (sección

2301.57) de acceso elevado generando estancamientos de agua; para los periodos de retorno de 50 y 100 años el área de inundación se expande inundando el Cine La Torre y la parte del Baden ocurre un desbordamiento del agua; para los siguientes periodos de retorno se expande la mancha de inundación inundando en su totalidad al Baden de Juan XXIII inundando viviendas de la Av. Belgrano. (Figura 7 y 8).

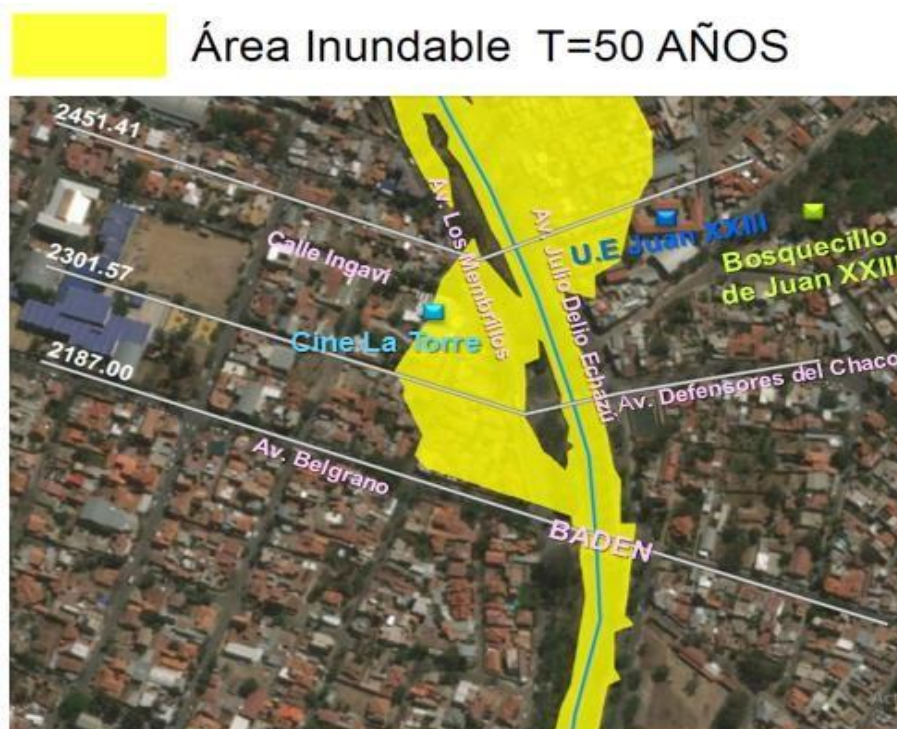
Figura 6. Mapa de Inundación para la Zona Cine La Torre en 50 años.

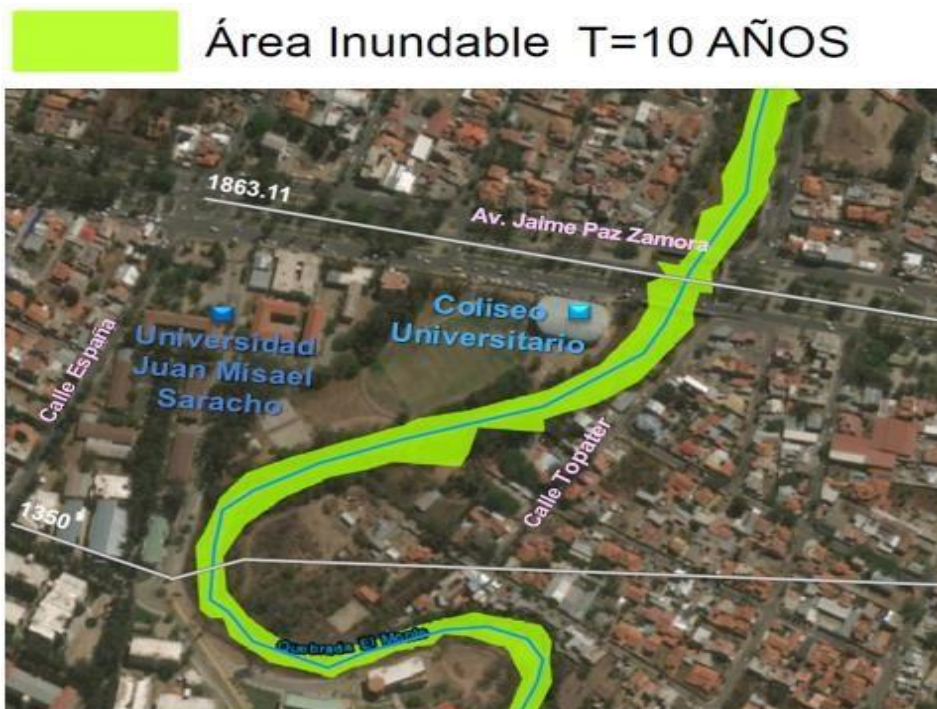
Figura 7. Mapa de Inundación para la Zona coliseo Universitario en 10 años

La zona comprende desde la sección 1863.11 a 1350, para los primeros periodos de retorno de 2 y 5 años el área de inundación es poco relevante; para los periodos de retorno de 10 y 25 años la mancha de inundación se expande causando algunos daños a las viviendas que se encuentran en los bordes de la quebrada; para el periodo de retorno de 50 años presenta una acumulación de agua en el Coliseo Universitario específicamente en la

cancha de Fútbol por ser una zona de baja profundidad; para los periodos de retorno de 100 y 300 años el área de inundación se propaga inundando en su totalidad la cancha de futbol del Coliseo Universitario en el margen derecho de la quebrada; para un periodo de retorno de 500 años en el margen derecho de la quebrada la mancha de inundación se expande afectando las instalaciones de la Universidad Juan Misael Saracho como su Gimnasio. (Figura 9 y 10).

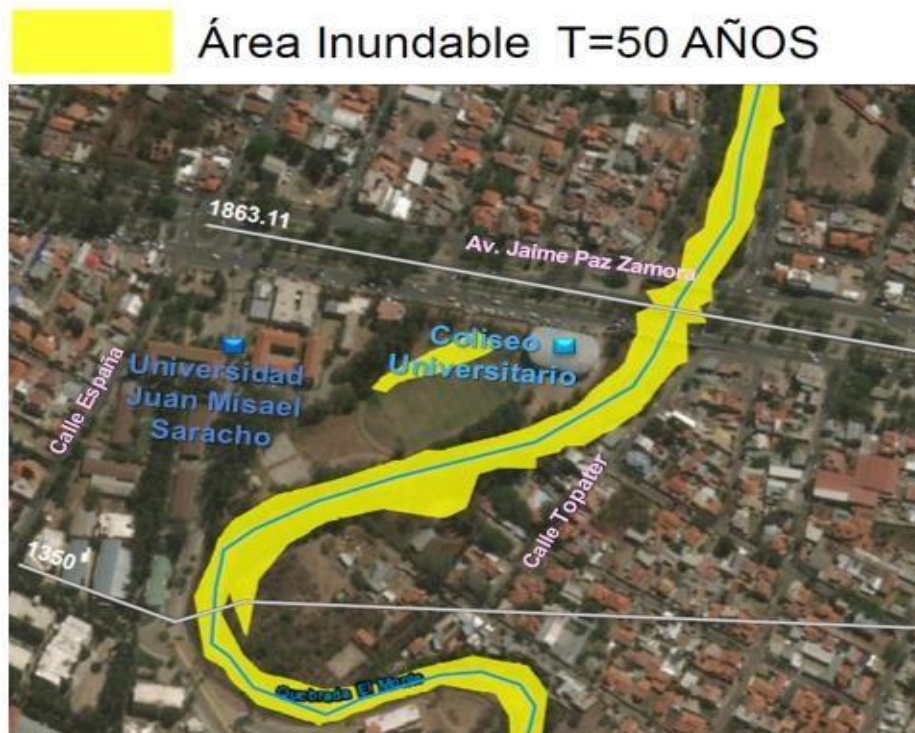
Figura 8. Mapa de Inundación para la Zona coliseo Universitario en 50 años.

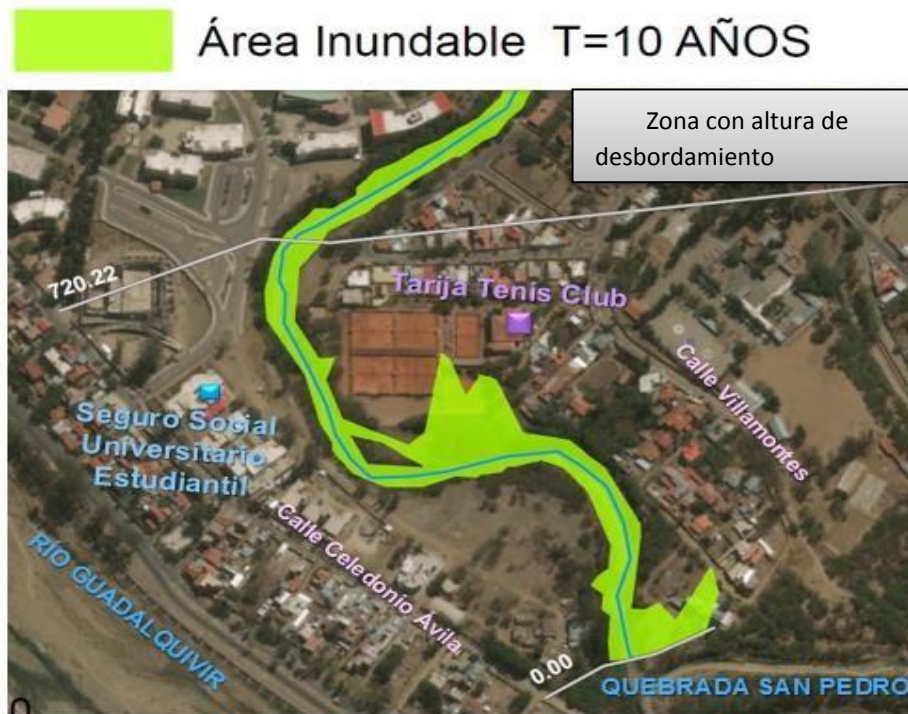
Figura 9. Mapa de Inundación para la Zona Tarija Tennis Club en 10 años.

La zona comprende desde la sección 720.22 a 0, para el periodo de retorno de 2 años el área de inundación es poco relevante; para el periodo de retorno de 5, 10 y 25 años se propaga la mancha de inundación afectando a las instalaciones de Tarija Tennis Club ubicada en el margen izquierdo de la quebrada; para un periodo de 50 y 100 años se inunda por completo las instalaciones de Tarija Tennis Club como así también a viviendas próximas a la quebrada, para los siguientes periodos de retorno de 300 y 500 años la mancha de inundación se propaga inundando por completo las instalaciones de Tarija Tennis Club y viviendas próximas.

Considerando que es una zona con altura de desbordamiento provisional debido a que se une con la Quebrada San Pedro y el Río Guadalquivir generarán un aumento del flujo del agua ocasionando un incremento en la mancha de inundación en esta zona.

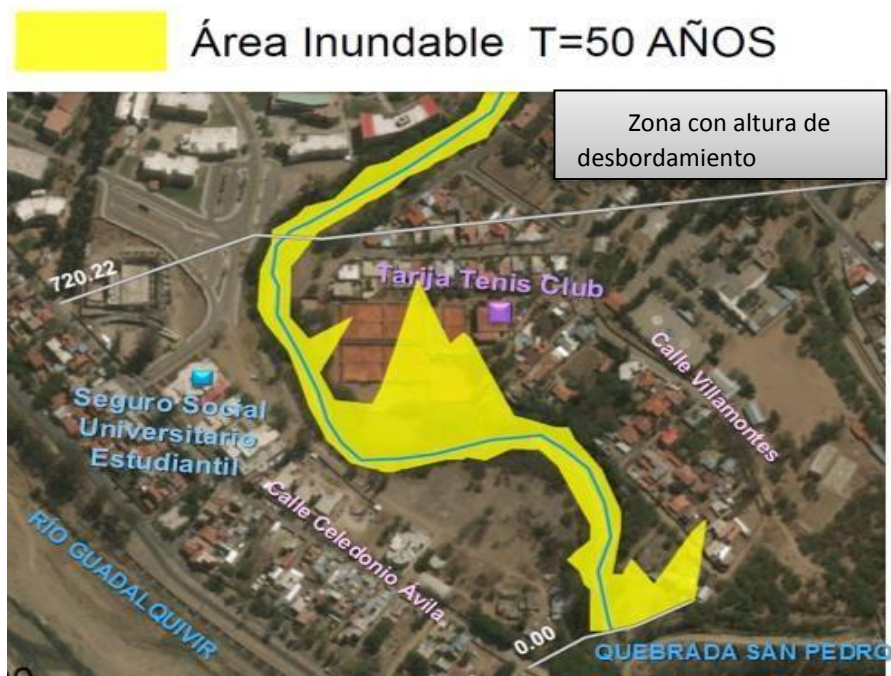
Figura 10. Mapa de Inundación para la Zona Tarija Tennis Club en 50 años.
